Nistor Mircea Dragoș

Subunit: Analiză urbană și microintervenții în țesutul urban Oravița

POLICLINICA MONTANĂ

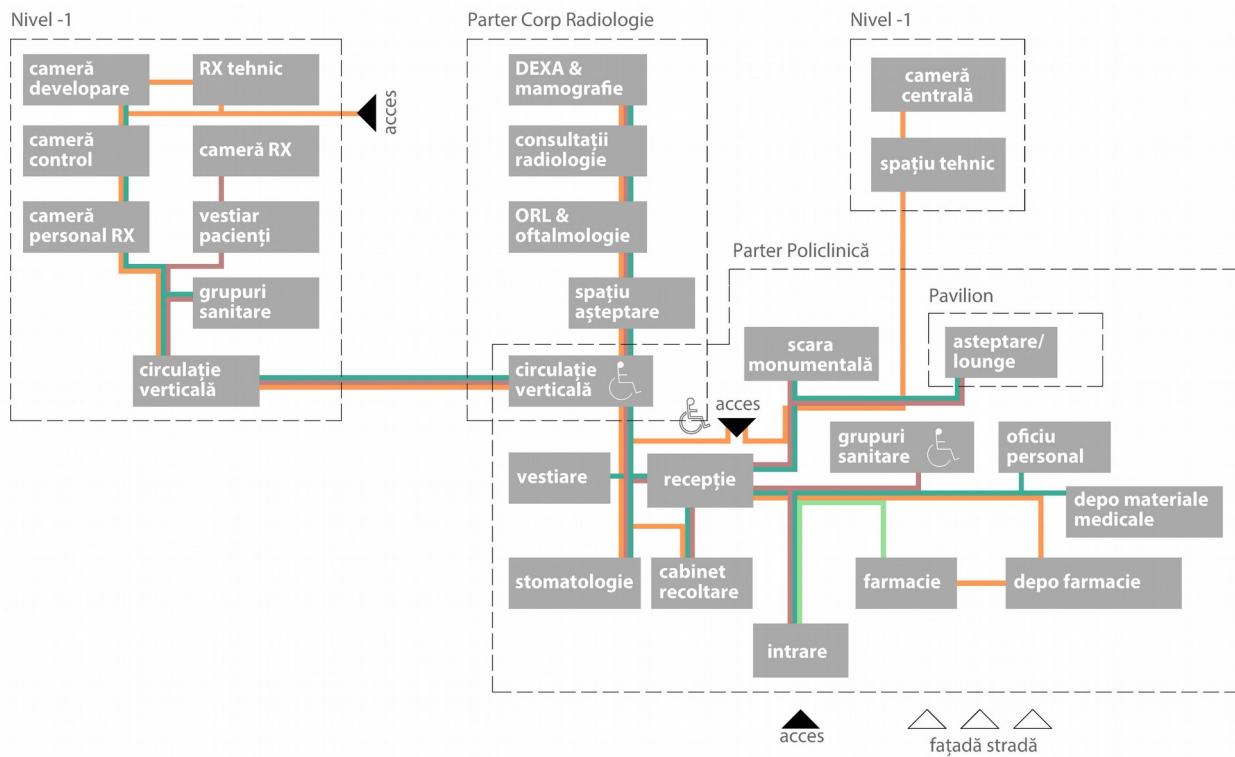
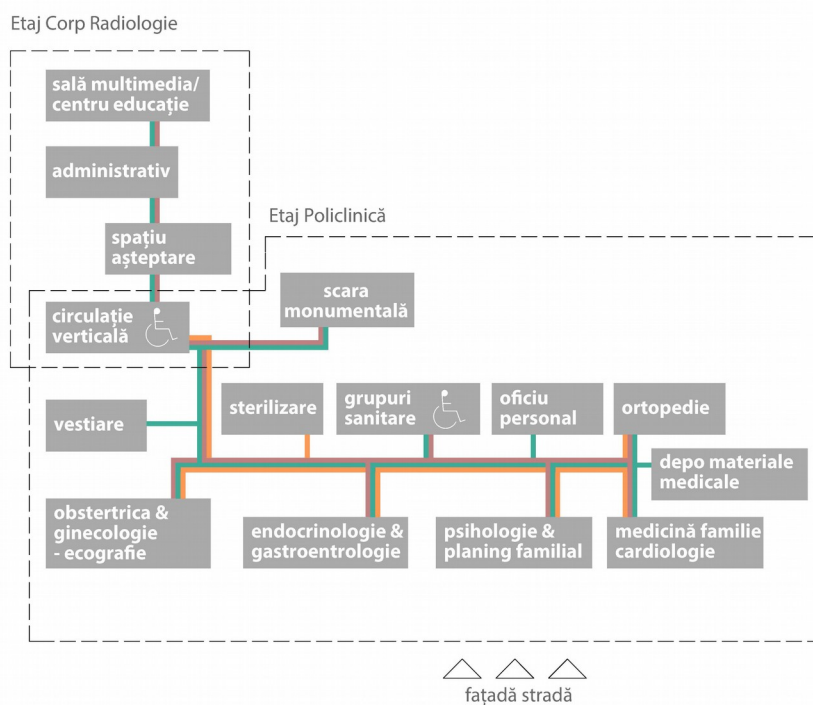
Schema funcțională a fost conturată având în vedere parcursul pacienților de la intrare, la recepție, spre cabinete prin spațiile de așteptare, punând accent pe spațiile de primire și cele în care petrec mai mult timp. Finisajele joacă un rol important în generarea unei senzații de salubritate și detensionare. Interacțiunea dintre pacienți și personalul clinicii, pacienți și doctori, activitățile medicale și de întreținere determină ierarhia spațiilor și rezolvarea arhitecturală a

1. Figura 1: Axonometria reprezentând situația existentă, propunerile pentru demolare și intervenția
2. Figura 2: Scheme funcționale propuse pentru Parter și etaj
3. Figura 3: Tabel cu încăperile, funcțiuni și suprafețele aferente
